# Ocena przydatności tomosyntezy w diagnostyce układu mięśniowo-szkieletowego (msk)

Jan Świątkowski  
Krzysztof Piłat

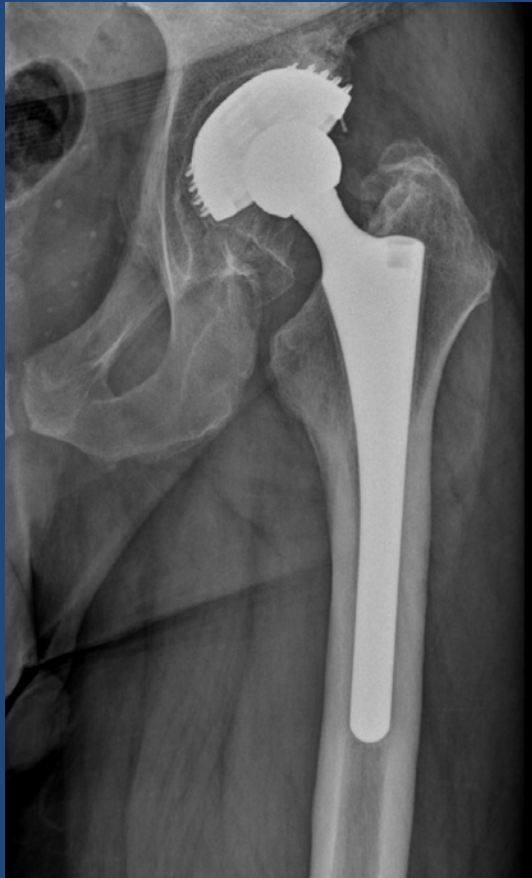
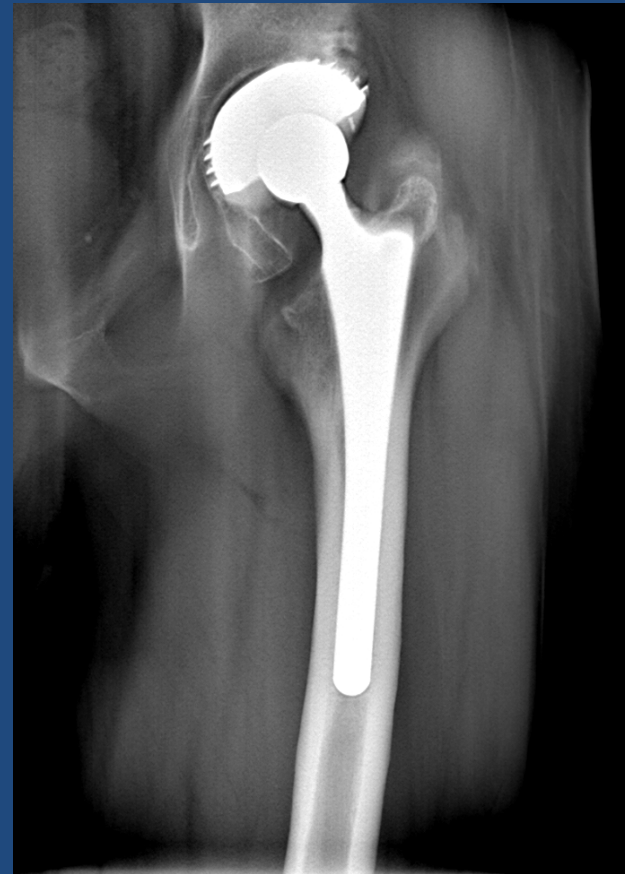
Ocena panewki stawu

- Ocena umocowania panewki endoprotezy stawu biodrowego lewego w badaniu RTG i tomosyntezy.
- Na granicy panewki protezy i kości biodrowej w badaniu RTG jest źle widoczny połączenie kości i protezy.
- Tomosynteza w tej okolicy przedstawia dokładniej to połączenie bez cech nieprawidłowego odczynu, tj. bez objawów obluzowania.

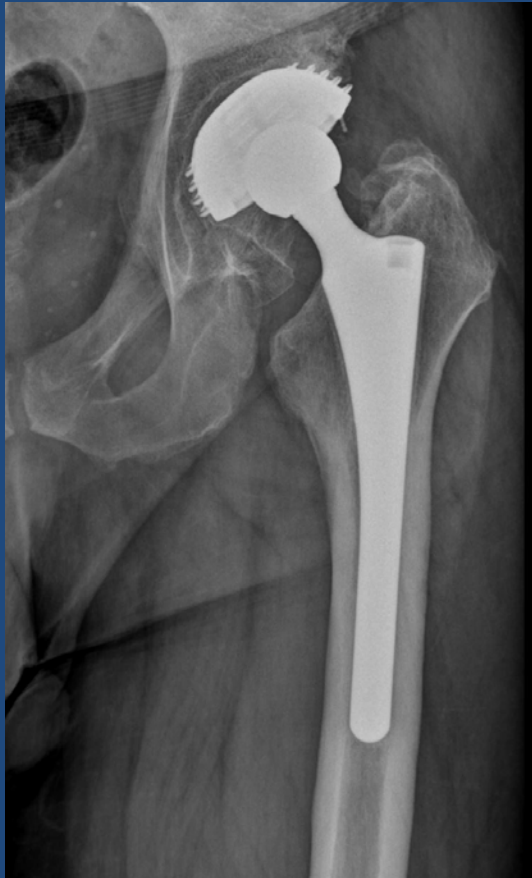
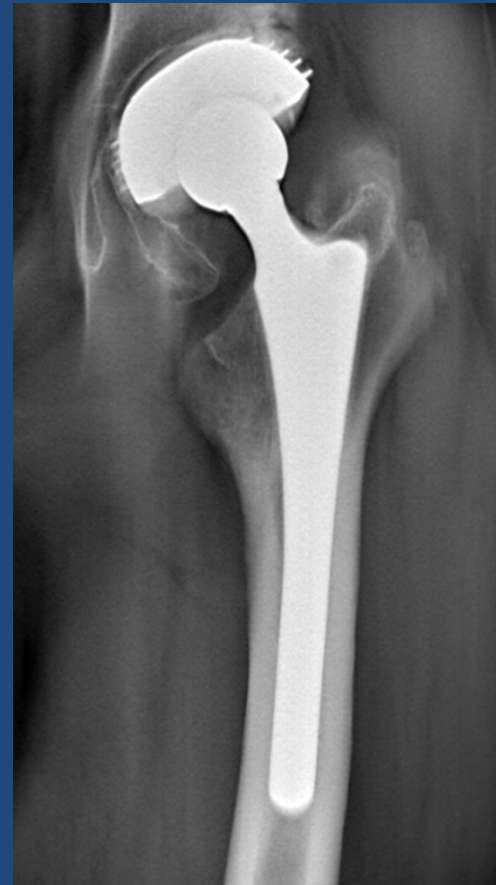
Ocena trzpienia

- Ocena umocowania trzpienia endoprotezy stawu biodrowego lewego w badaniu RTG i tomosyntezy.
- Tomosynteza nie uwidacznia nieprawidłowości na pograniczu kości i protezy.

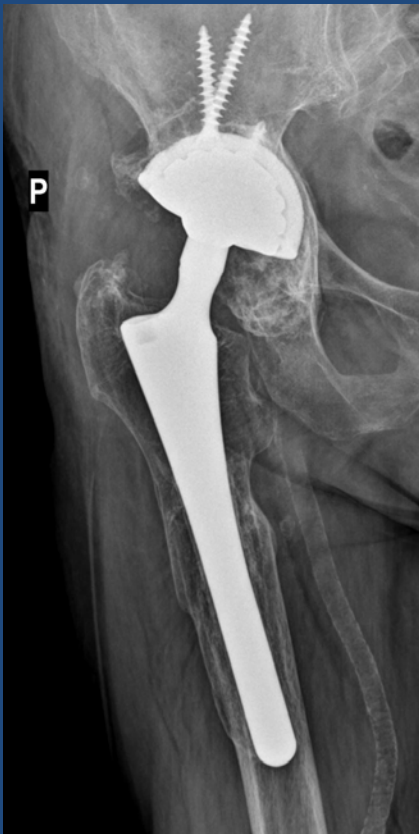
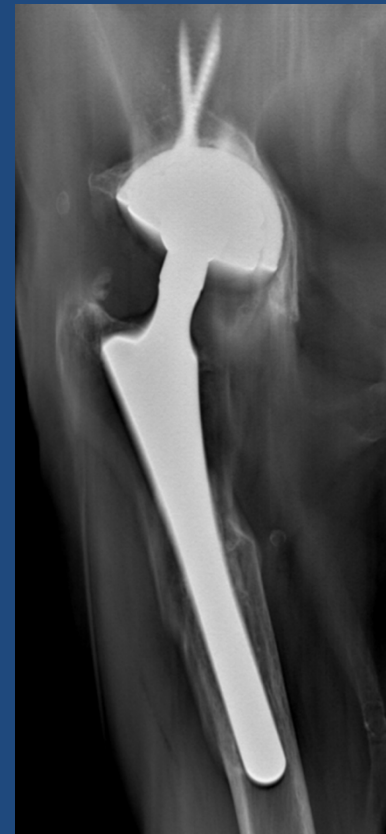
Ocena panewki stawu

- Ocena umocowania panewki endoprotezy stawu biodrowego prawego w badaniu RTG i tomosyntezy.
- Oba te badania nie wykazały cech obluzowania protezy. Jednak bardziej wiarygodny jest obraz przedstawiony w tomosyntezie.
- Poza założoną protezą stwierdza się zanik kostny i przebyte wygojone złamanie górnej części trzonu kości udowej na wysokości środkowej części trzpienia.

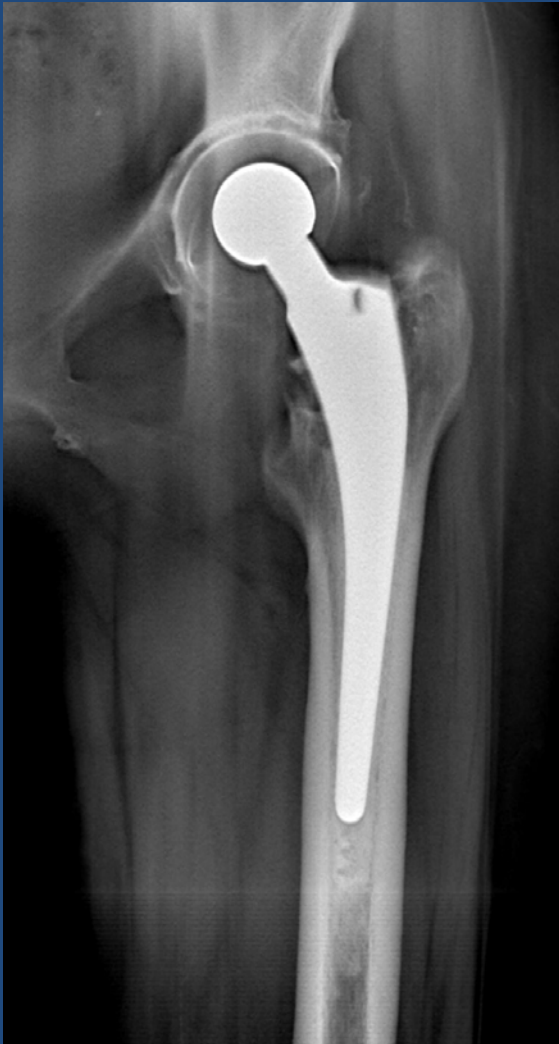
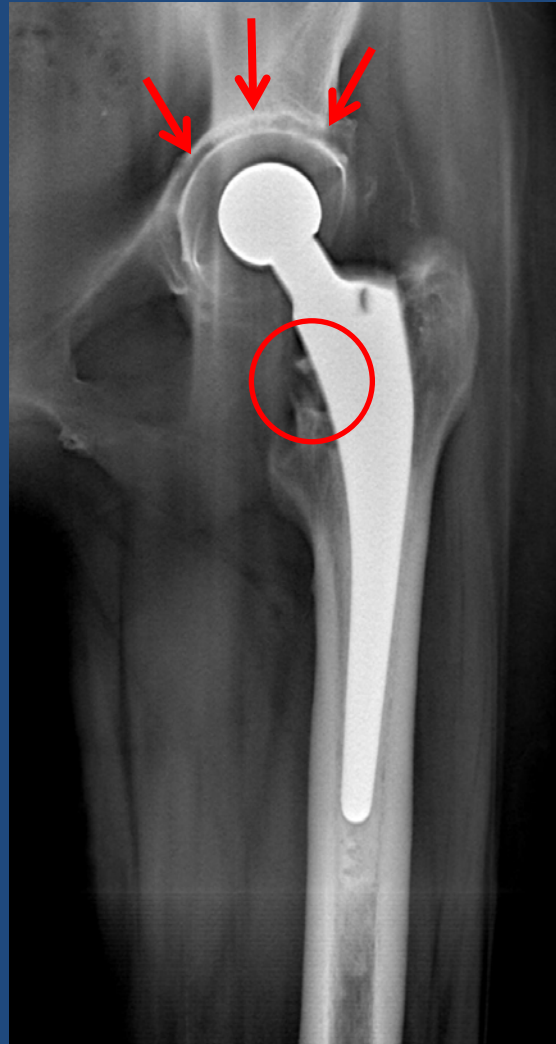
Tomosynteza

- Ocenie poddano tylko badanie tomosyntezy, które uwidocznilo rąbek osteolizy wokół sztucznej panewki szerokości około 5 mm. Przyjmuje się wartość 2 mm za prawidłowy odczyn.
- Cienki odczyn sklerotyczny w kości wokół panewki przemawia za brakiem cech obluzowania.
- Większą uwagę należy poświęcić stykowi trzpienia protezy z kością powyżej krętarza mniejszego (zarys kości nierówny, bez odczynu sklerotycznego) - objaw ten może być związany z samym mocowaniem protezy, jednak nie można wykluczyć choroby resztek (particle disease). Pozostałe części trzpienia bez cech obluzowania.

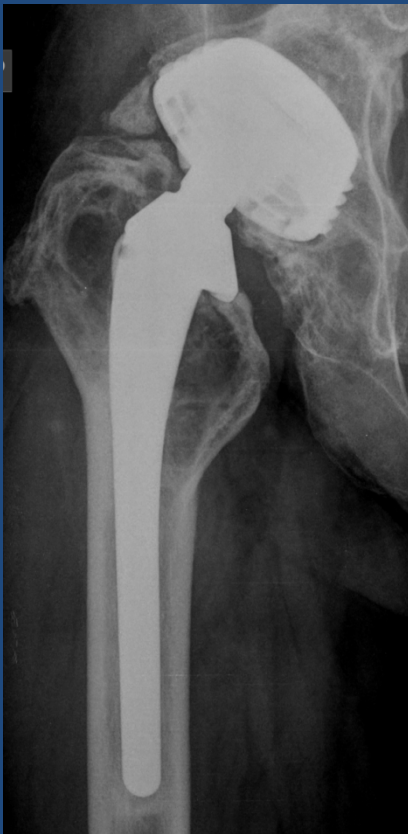
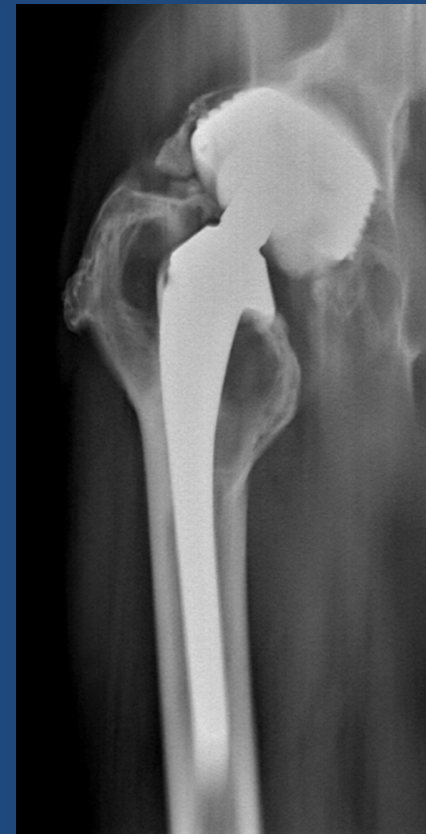
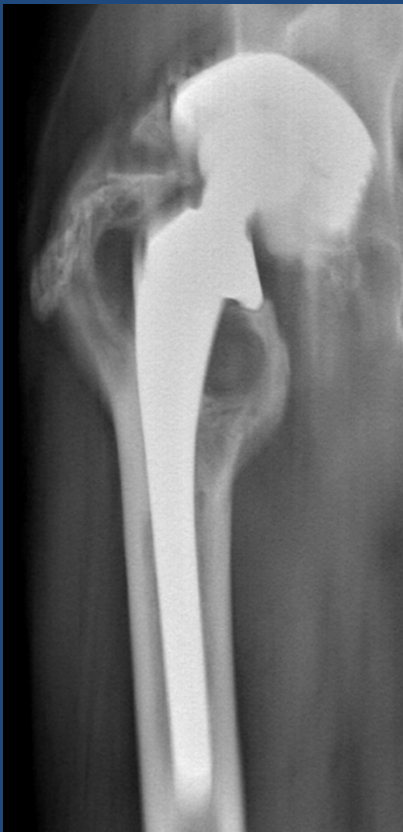
- Koksartroza pourazowa prawego biodra po założeniu protezy.
- Badanie RTG budzi podejrzenie w kierunku choroby resztek, jednak tomosynteza nie potwierdziła tych sugestii.
- Z odchyień od stawu prawidłowego skostnienia w tkankach miękkich w bocznej części stawu.

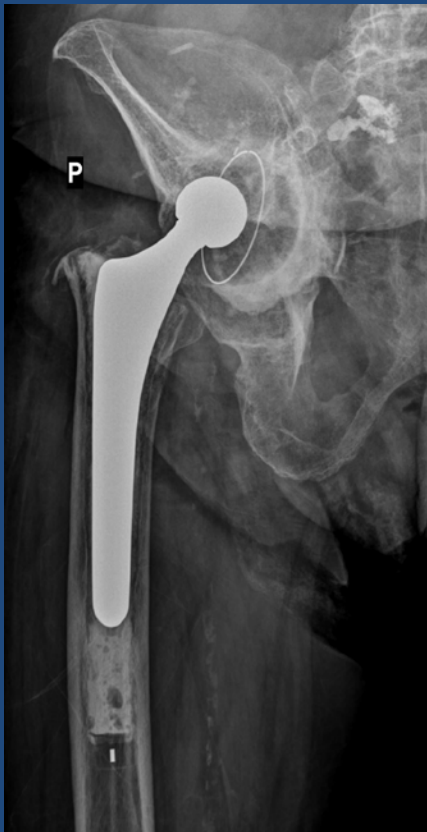
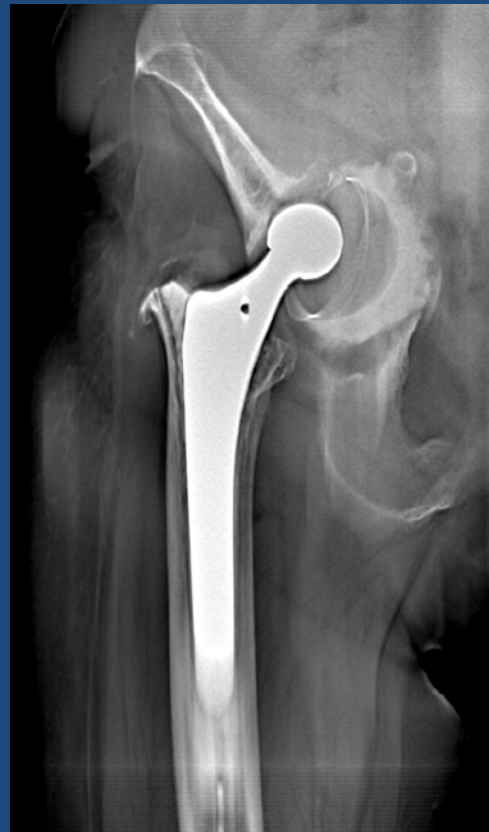
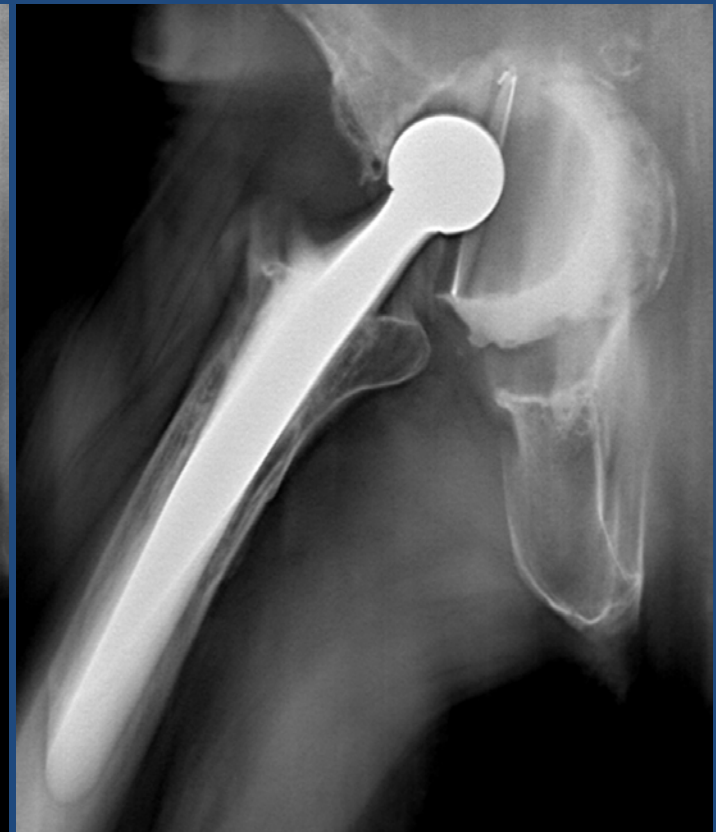
Ocena panewki stawu

- Endoproteza biodra prawego z pełnym obluzowaniem panewki. Panewka obrócona w kierunku przyśrodkowym. Głowa endoprotezy żłobi „sztuczną” panewkę w kości. Rozległe ubytki w kości poniżej panewki oraz protruzja sztucznej panewki świadczy o chorobie resztek.
- Cechy obluzowania trzpienia, w badaniu RTG dotyczą strefy 1, w tomosyntezie - wszystkich (1-7)

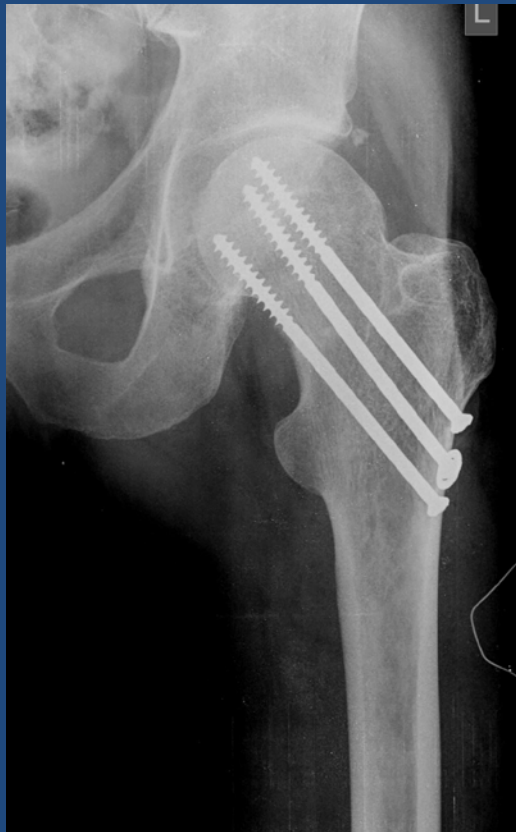
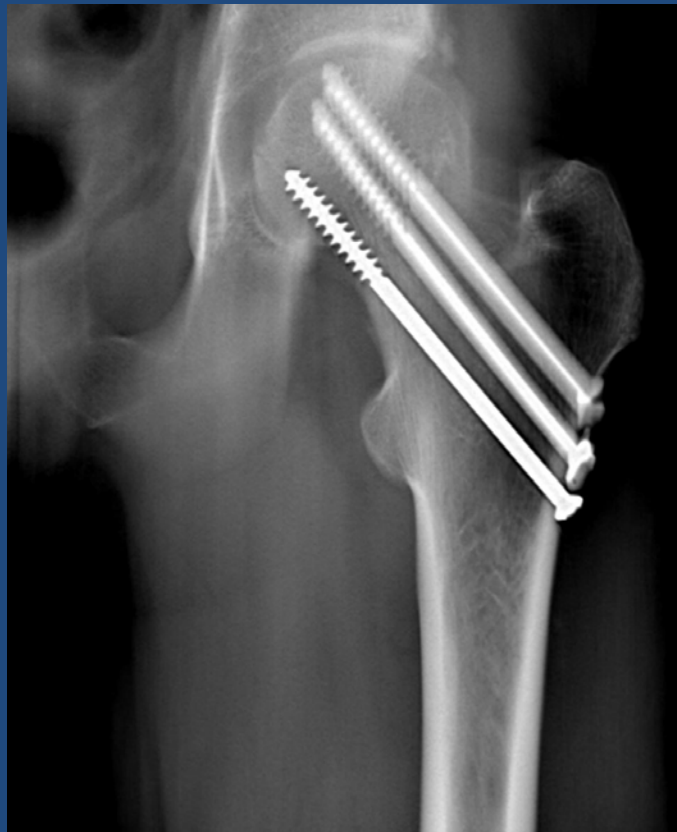
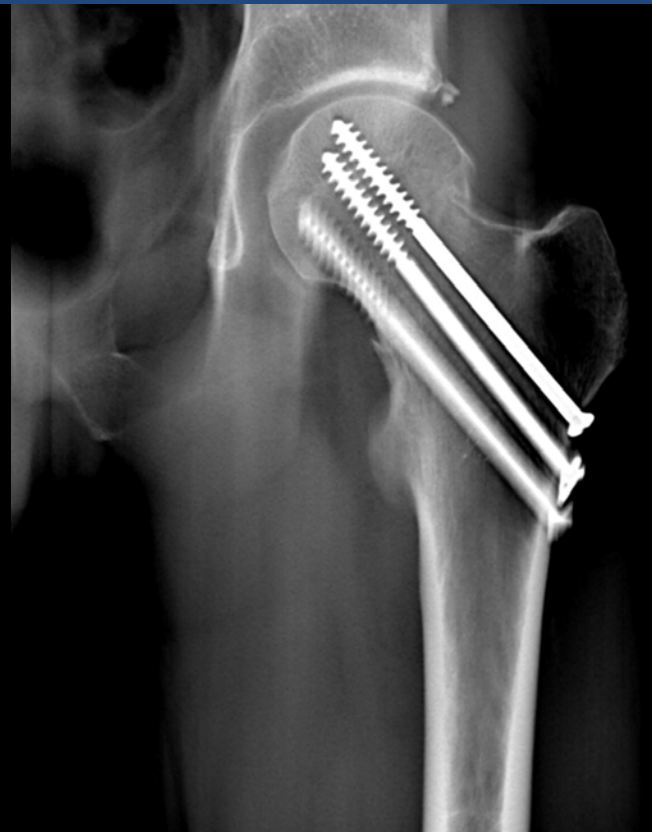
- Zespalone trzema śrubami zaklinowane złamanie szyjki kości udowej lewej.
- W ocenie porównawczej RTG i tomosynezy, obraz tomosyntezy wykazuje prawidłowe zespolenie, które nie jest widoczne w badaniu RTG (dolna śruba wydaje się być poza warstwą korową).

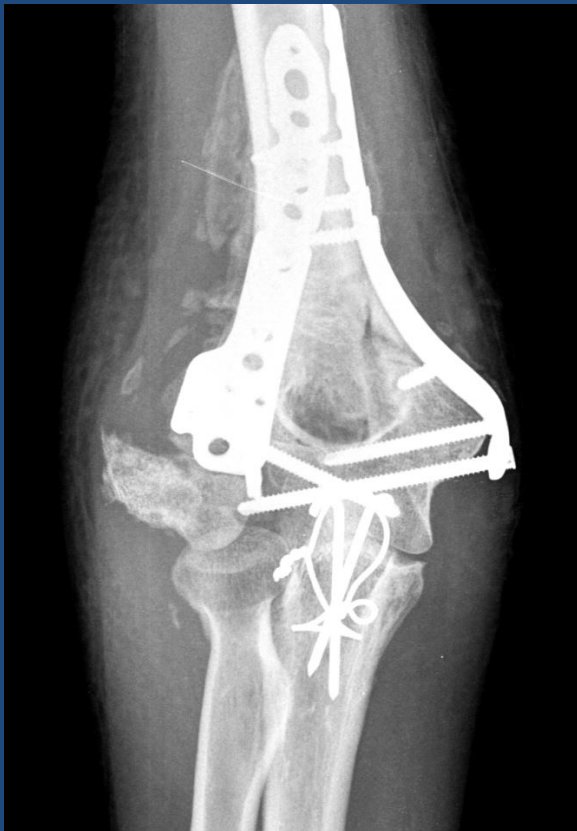
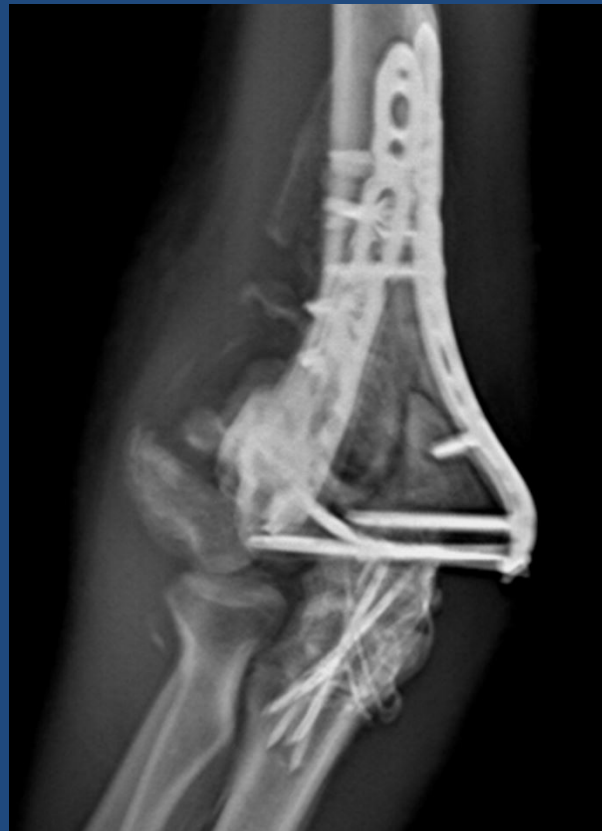
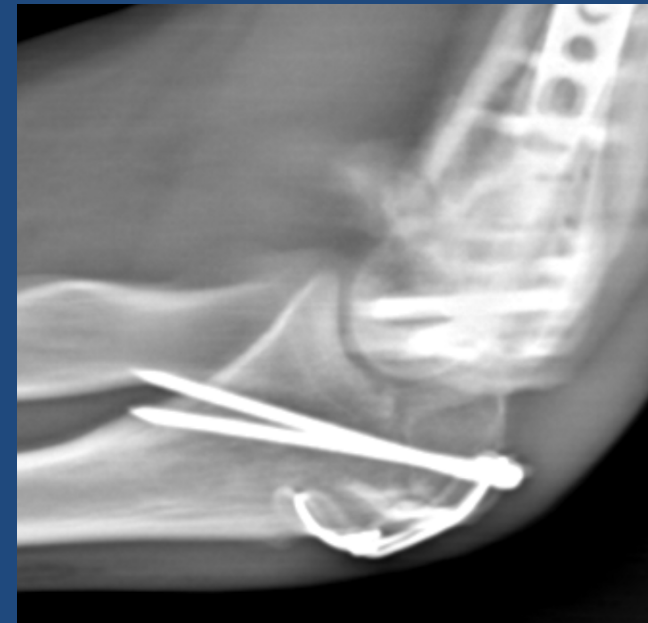
- Wieloodłamowe przez i nadkłykciowe kości ramiennej lewej oraz wyrostka łokciowego kości łokciowej lewej.
- Kość ramienne zespolona dwoma płytkami, wyrostek łokciowy poprzęgiem.
- W tomosyntezie lepiej widoczne są cechy zaburzeń zrostu w obrębie kości ramiennej (szerokie szary przełomu, bez cech tworzącej się blizny kostnej), pełen zrost złamanego wyrostka łokciowego.

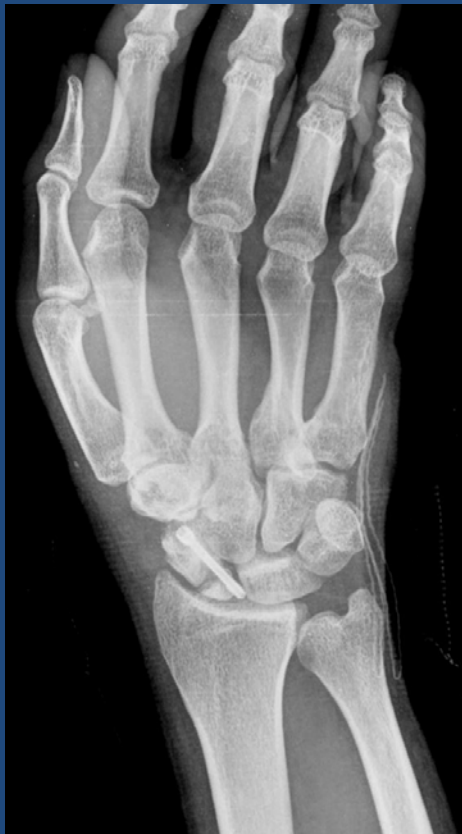
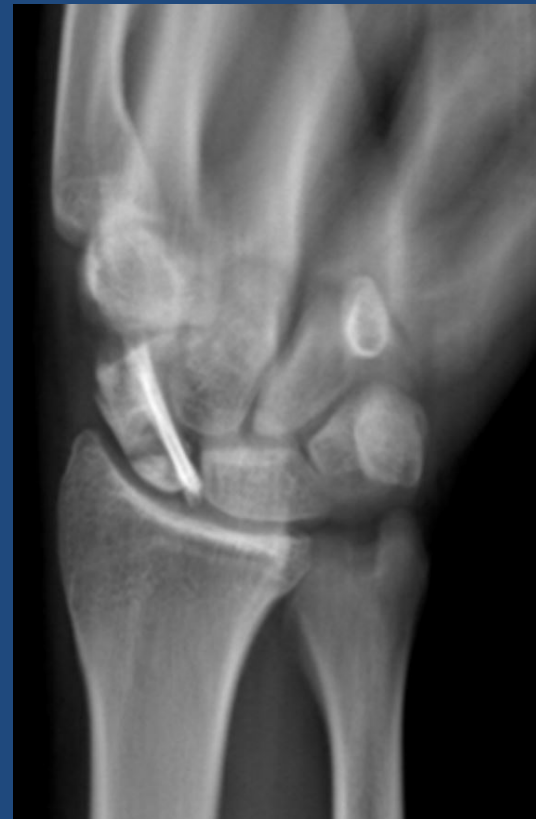
- Ocena porównawcza przebiegu leczenia złamanej kości łódeczkowatej zespolonej śrubą Herberta.
- Oba te badania wykazały brak zrostu, przy czym wyraźniejsze objawy stwierdza się w tomosyntezie.
- Część bliższa śruby w tomosyntezie wykracza poza kość

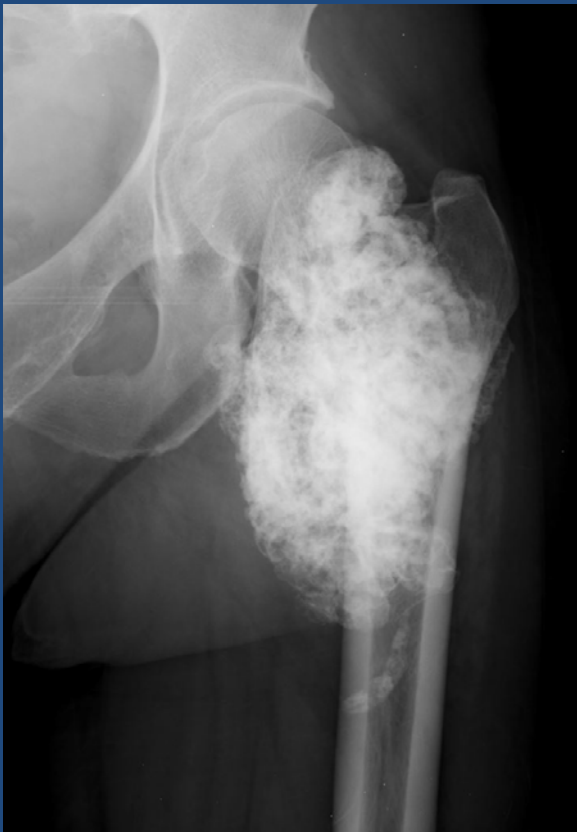
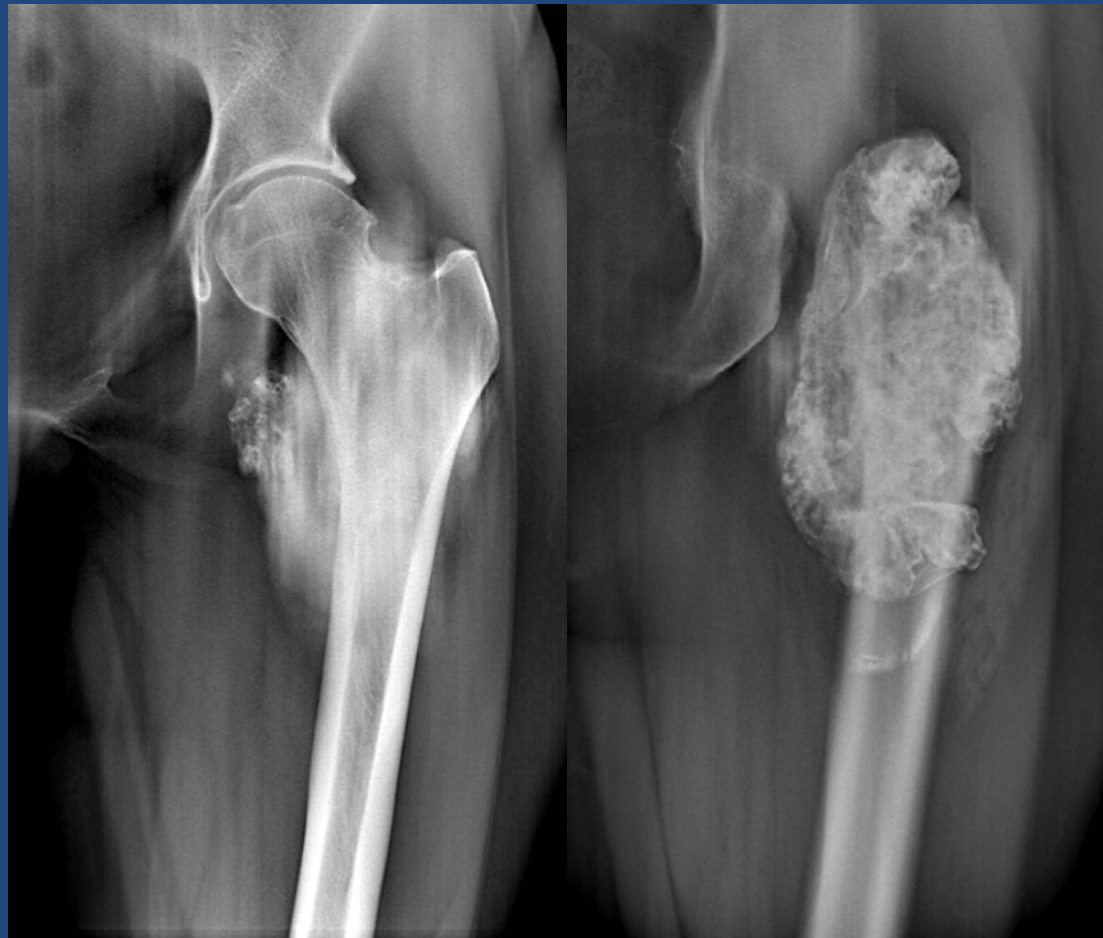
- Porównanie RTG i tomosyntezy lewego stawu biodrowego.
- Umożliwia lokalizację rozległych zwapnień o charakterze chrzęstnym poza kością udową. Obraz diagnostyczny odpowiada zwapniałej czapie chrzęstnej na szczycie wyrośli chrzęstno-kostnej rosnącej z powierzchni kości udowej.
